Cabinet Jean Bougis

Recherches de l'origine hydrodynamique de vibrations dues à des "keel coolers" installés sur les pétroliers Citerna 38 et 39

Donneur d'Ordres : Société d'armement Maritima
Etude réalisée pour le compte de D2M (La Seyne sur Mer)

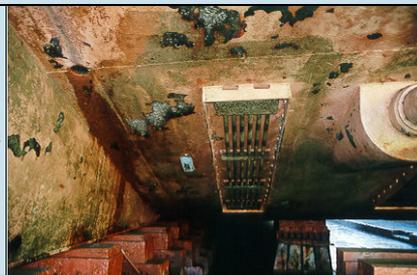
Inspection de la carène du "Citerna 39" :

Lors de la mise en cale sèche du "Citerna 39", une visite d'inspection des "keel coolers" et de la voûte du navire a été effectuée. De très nombreuses traces de peinture arrachée sous la voûte arrière du navire ont été observées. Avant l'installation des "keel coolers", de telles traces n'ont jamais été observées lors des carénages qui ont lieu tous les deux ans.

- Les émissions de tourbillons et leurs interactions avec l'hélice ont été mis hors de cause.
- La cavitation apparaît pour des vitesses de 8 à 10 nœuds. Elle est de nature à causer les dommages constatés sur la voûte du "Citerna 39".
- L'existence de tourbillons peut participer à l'entretien et au transport des poches de cavitation.
- L'émission de poches de cavitation est susceptible d'engendrer les vibrations observées.
- Des solutions ont été proposées et mises en œuvre.
