Cabinet Jean Bougis

Etude hydrodynamique pour le confortement de la digue du front de mer à La Ciotat (13)

Maître d'Ouvrage : Conseil Général des Bouches du Rhône
Etude réalisée pour le compte de BRL (Nîmes)

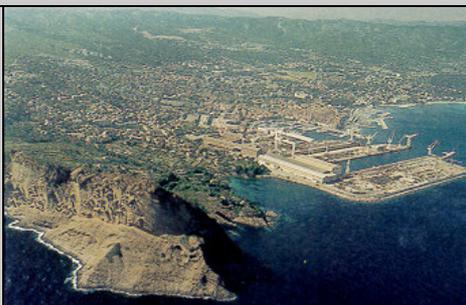
- La digue était entretenue par les chantiers de constructions navales de la Normed jusqu'à leur fermeture en 1986.
- Elle n'a pas été entretenue de manière suivie depuis les années 1980. La partie Sud Ouest de la digue est affaissée, et des enrochements ont été projetés par la houle sur le mur anti-houle qui est localement abîmé.

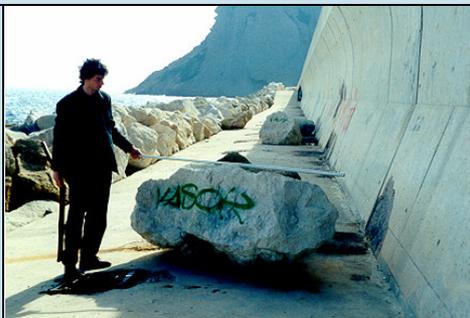
- Les enrochements sont un peu sous dimensionnés (profil de digue à trois pentes) mais stables.
- Le noyau doit être remis en état avec pose d'un géotextile pour éviter les fuites des fines.
- La partie immergée de la digue ne doit pas être touchée pour la protection des posidonies.
- Le mur et les événements sont bien dimensionnés.
