Cabinet Jean Bougis

Recherches de l'origine hydrodynamique de vibrations dues à des "keel coolers" installés sur les pétroliers Citerna 38 et 39

Donneur d'Ordres : Société d'armement Maritima
Etude réalisée pour le compte de D2M (La Seyne sur Mer)

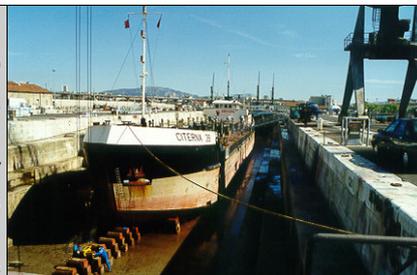
- Le "Citerna 38" et le "Citerna 39" sont deux navires de 2500 tdw exploités pour le cabotage d'hydrocarbures en Méditerranée. Leur vitesse nominale est de 11 nœuds.
- La modification de leurs appareils propulsifs a conduit à doter leurs circuits de refroidissement d'échangeurs de chaleurs externes ("keel coolers") disposés sous leurs voûtes arrières.
- Depuis, de fortes vibrations prennent naissance sous la voûte arrière des navires à partir de 8 nœuds. Il en résulte des dommages dans la structure et les équipements des navires, et une dégradation sensible de leur

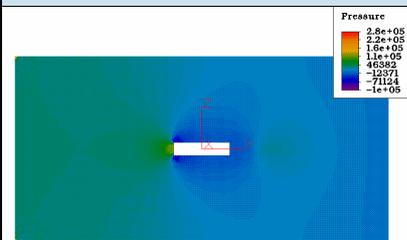
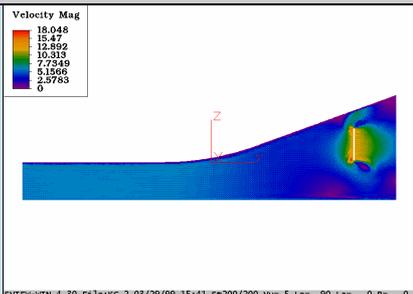
Une première modélisation a été effectuée dans le plan vertical. L'hélice a été modélisée par un "disque" de vitesse afin de prendre en compte les survitesses et les recollements des filets fluides le long de la carène.

Une seconde modélisation a été effectuée dans le plan tangent à la carène de la voûte du navire afin d'évaluer les effets liés aux
