Cabinet Jean Bougis

Etude hydrodynamique pour le confortement de la digue du front de mer à La Ciotat (13)

Maître d'Ouvrage : Conseil Général des Bouches du Rhône
Etude réalisée pour le compte de BRL (Nîmes)

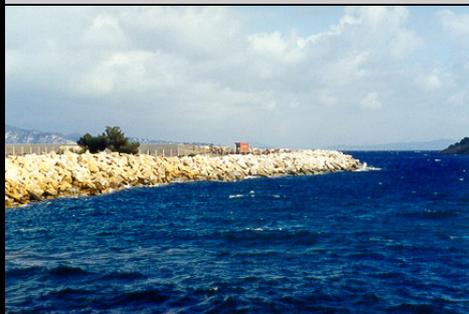
- La digue était entretenue par les chantiers de constructions navales de la Normed jusqu'à leur fermeture en 1986.
- Elle n'a pas été entretenue de manière suivie depuis les années 1980. La partie Sud Ouest de la digue est affaissée, et des enrochements ont été projetés par la houle sur le mur anti-houle qui est localement abîmé.
